## **GEOTECHNISCHES GUTACHTEN**

| <b>BAUVORHABEN</b> | Neubau eines Edeka-Markt<br>Bäumbachallee 6<br>76571 Gaggenau |
| <b>PROJEKT-NR.</b> | 24-0096 |
| <b>DATUM</b> | 05.02.2026<br>Ri / we |

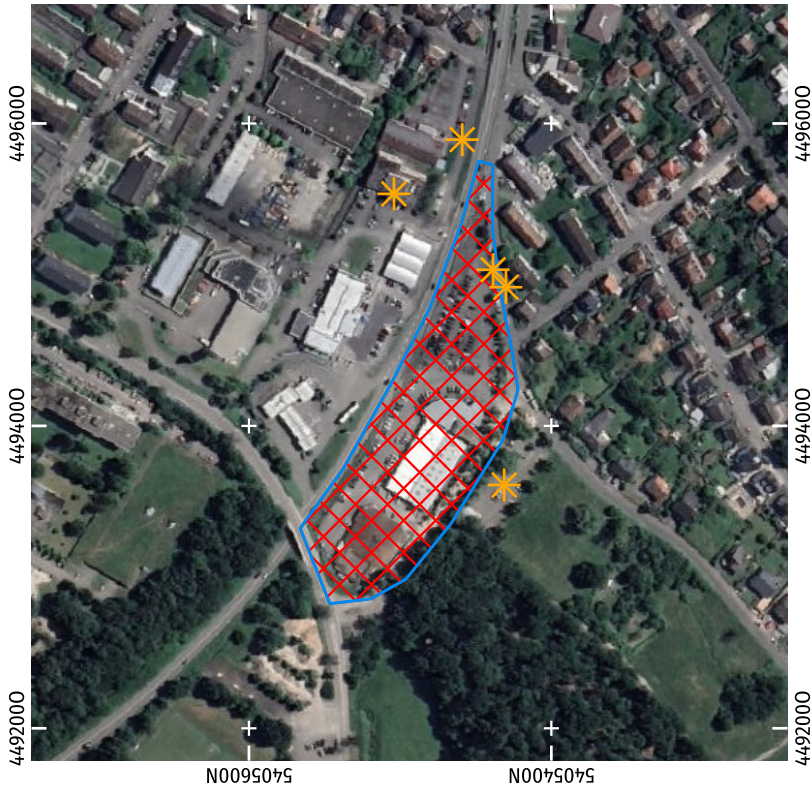
Das oben in heutiger Umweltsituation umrandete Erkundungsgebiet bestimmt alleinig den Bereich, für den das in der Begutachtung festgestellte Ergebnis gültig ist. Die Markierung kontaminationsrelevanter Strukturen ist nicht abschließend. Lediglich die für das Ergebnis der Begutachtung ausschlaggebenden Elemente wurden dargestellt.

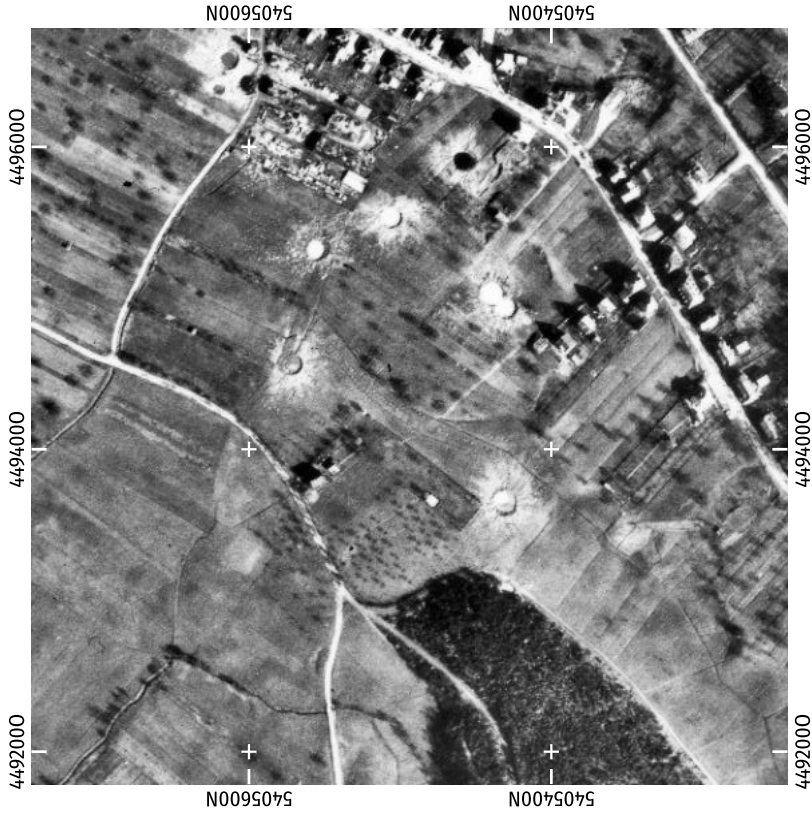
Aufnahmedatum des Luftbilds: 14.02.1945. Aufgrund technischer Umstände zur Zeit der Luftbildaufnahme kann nicht ausgeschlossen werden, dass das Luftbild Verzerrungen unterliegt. Das reproduzierte Luftbild unterliegt strengsten Datenschutzbestimmungen und darf nicht ohne die schriftliche Genehmigung von UXO PRO Consult weitergeleitet, verbreitet, veröffentlicht oder anderweitig Dritten zugänglich gemacht werden.

Die Luftbildauswertung des Büro Uxo Pro Consult GmbH, Berlin, ergab für das gesamte Erkundungsgebiet Anhaltspunkte für das mögliche Vorhandensein von Sprengbombenblindgängern oder anderen Kampfmitteln. Vor der Durchführung von Eingriffen in den Untergrund und / oder Arbeiten mit Erschütterung ist daher eine nähere Überprüfung notwendig. Dementsprechend wurden die betroffenen Aufschlusspunkte (BS 1 bis BS 14) vorab durch Kampfmittelsondierungen überprüft und freigegeben.
